## Tunxdorfer Waldsee

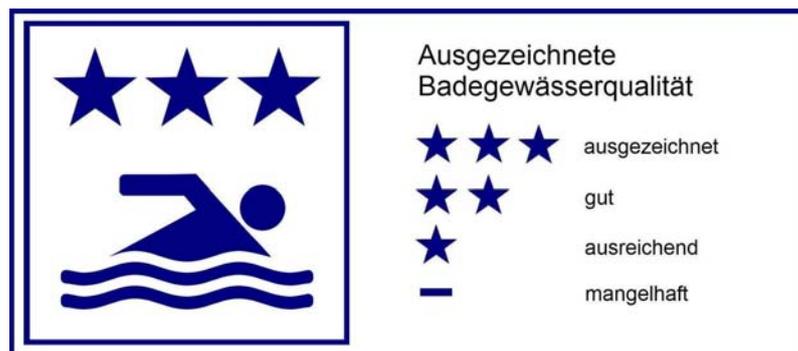
Bewertung der  
Badewasserqualität

Die Abteilung Infektionsschutz und Umweltmedizin des Fachbereiches Gesundheit als zuständige Behörde führt regelmäßige Untersuchungen des Badegewässers an der Badestelle durch. Vor Saisonbeginn wird die erste Badegewässerprobe genommen. Während der Badesaison vom 15. Mai bis 15. September wird gemäß gesetzlichen Vorgaben beprobt.

Das Wasser wird auf Indikatorbakterien Escherichia coli und intestinale Enterokokken untersucht. Des Weiteren wird die elektrische Leitfähigkeit, pH-Wert, Temperatur und Transparenz überprüft.
