Infoprofil Heidbergsee Braunschweig

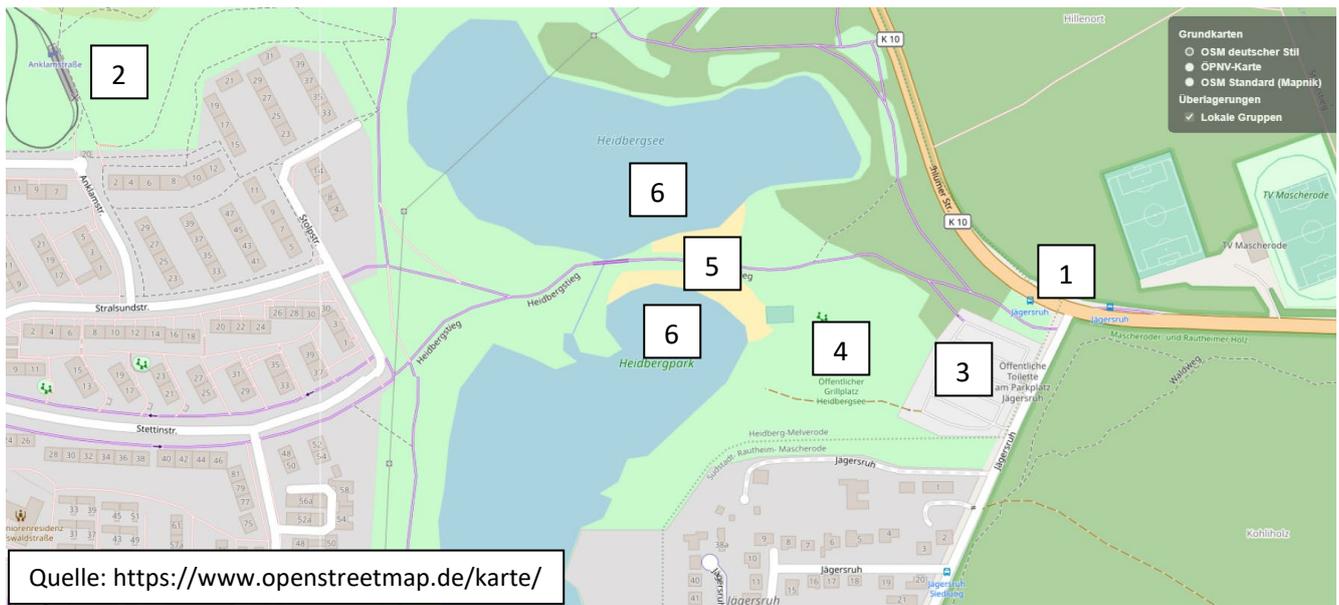
1. Haltestelle 471
2. Haltestelle Tram 1 und 2
3. Parkplatz mit Zugang zu öffentlichen sanitären Einrichtungen
4. Öffentlicher Grill- und Liegeplatz
5. Badestrand mit seichtem Einstieg auch für Nichtschwimmer ohne Abgrenzungen
6. Probeentnahmestellen

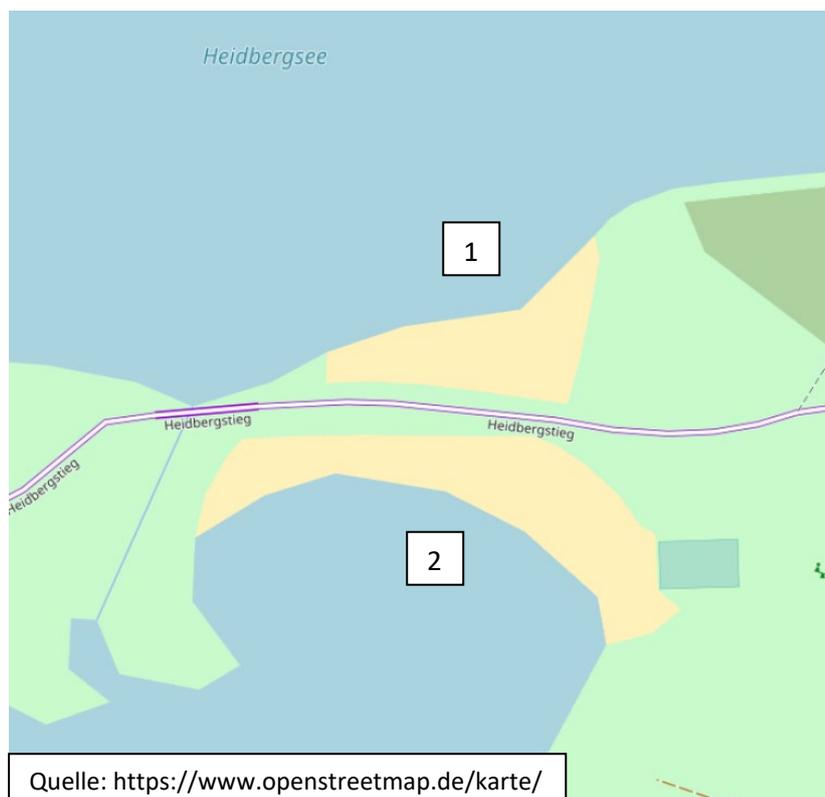
1. Probenahme nördliches Gewässer
2. Probenahme südliches Gewässer

Proben werden während der Badesaison im vier-Wochenrhythmus genommen und durch das Niedersächsische Landesgesundheitsamt untersucht. Zu den relevanten Parametern zählen:
