Lage

Der Badesee Campingplatz Prangenweg liegt im Südwesten der Stadt Papenburg im Stadtteil Obenende, ca. 3,0 km vom Stadtzentrum entfernt.

Bewertung der Badewasserqualität

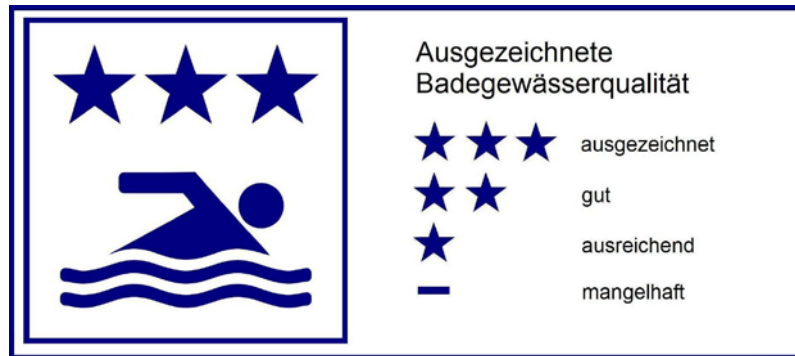
In den letzten vier Jahren der Bewertung gab es keine Grenzwertüberschreitungen. Die Verschmutzung an der Badestelle ist gering. Ursache für eventuelle Verschmutzungen können fäkale Verunreinigungen und Müll, verursacht durch eine hohe Anzahl Badegäste sein.

Die Abteilung Infektionsschutz und Umweltmedizin des Fachbereiches Gesundheit als zuständige Behörde führt regelmäßige Untersuchungen des Badegewässers an der Badestelle durch. Vor Saisonbeginn wird die erste Badegewässerprobe genommen. Während der Badesaison vom 15. Mai bis 15. September wird gemäß gesetzlichen Vorgaben beprobt.

Das Wasser wird auf Indikatorbakterien Escherichia coli und intestinale Enterokokken untersucht. Des Weiteren wird die elektrische Leitfähigkeit, pH-Wert, Temperatur und Transparenz überprüft.

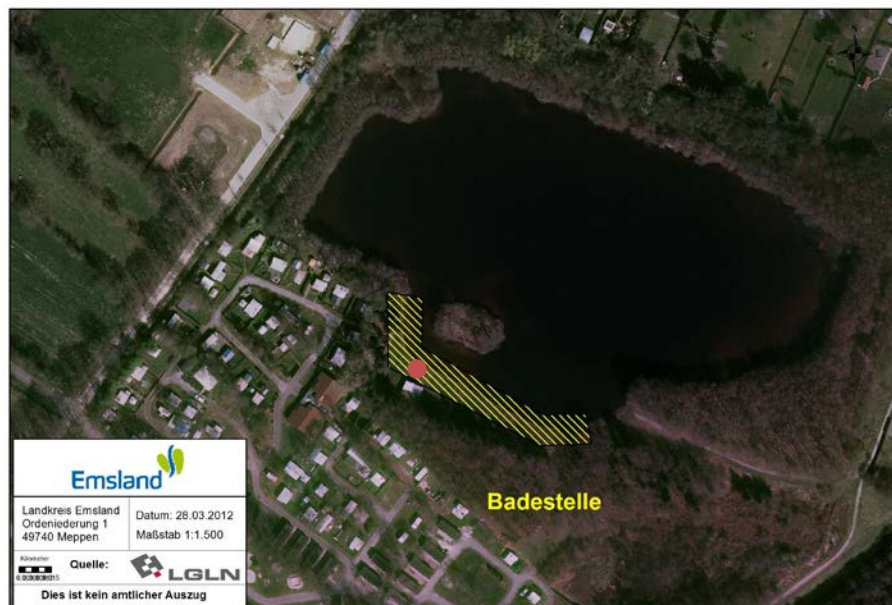
Lage des Badegewässers

● = Überwachungsstelle
