Dankernsee

Lage

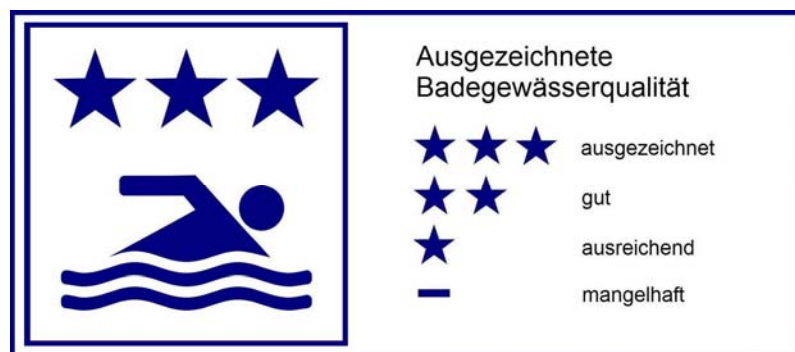
Bewertung der Badewasserqualität

Bewertung des Gewässers In den letzten vier Jahren der Bewertung gab es keine Grenzwertüberschreitungen. Die Verschmutzung an der Badestelle ist gering. Ursache für eventuelle Verschmutzungen können fäkale Verunreinigungen und Müll, verursacht durch eine hohe Anzahl an Badegästen sein.

Die Abteilung Infektionsschutz und Umweltmedizin des Fachbereiches Gesundheit führt als zuständige Behörde regelmäßige Untersuchungen des Badegewässers an der Badestelle durch. Vor Saisonbeginn wird die erste Badegewässerprobe durchgeführt. Während der Badesaison

vom 15. Mai bis 15. September wird gemäß gesetzlichen Vorgaben beprobt.
Das Wasser wird auf Indikatorbakterien Escherichia coli und intestinale Enterokokken untersucht. Des Weiteren wird die elektrische Leitfähigkeit, pH-Wert, Temperatur und Sichttiefe überprüft.

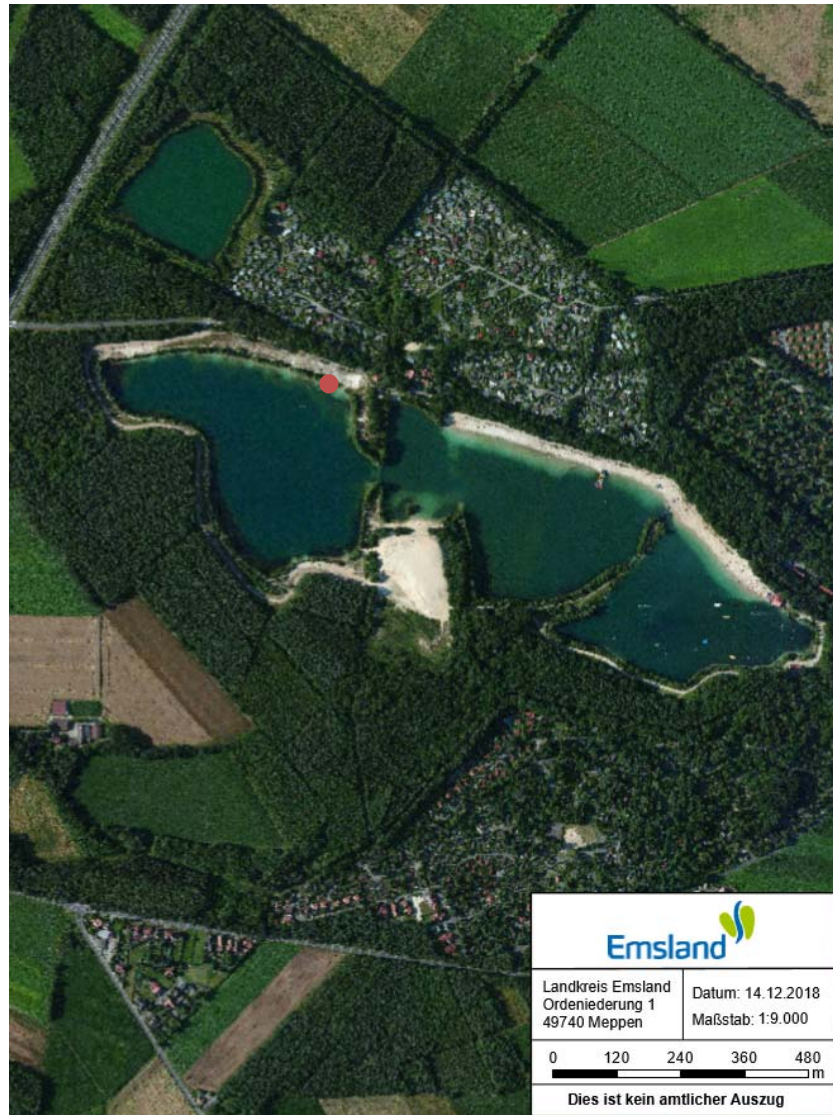
Lage des Badegewässers

● = Überwachungsstelle
